## **Landschaftspflegerischer Begleitplan zum Baueingabeplan**

Neubau eines Einfamilienhauses mit Pferdestall,  
Agrarhalle und Reiterstube  
Zankäcker, 91448 Emskirchen

## **Erläuterungen**

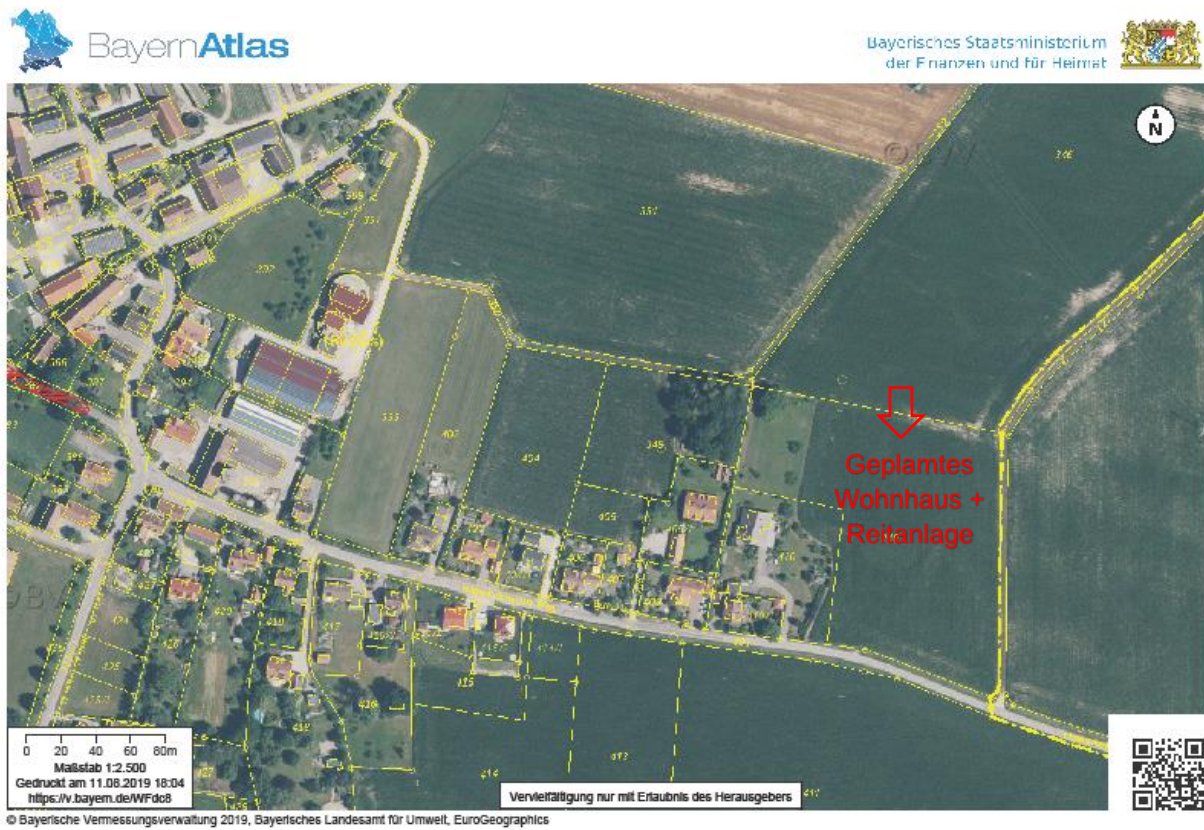
Übersichtslageplan, Luftbild vom 06.07.2017, Quelle: Bayern-Atlas-Plus

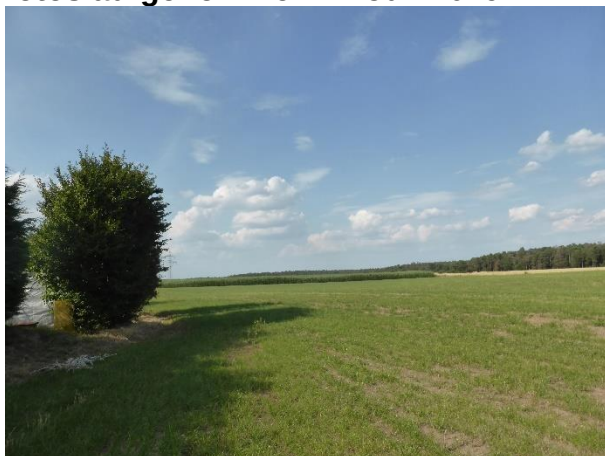
Blick von Süden nach Norden

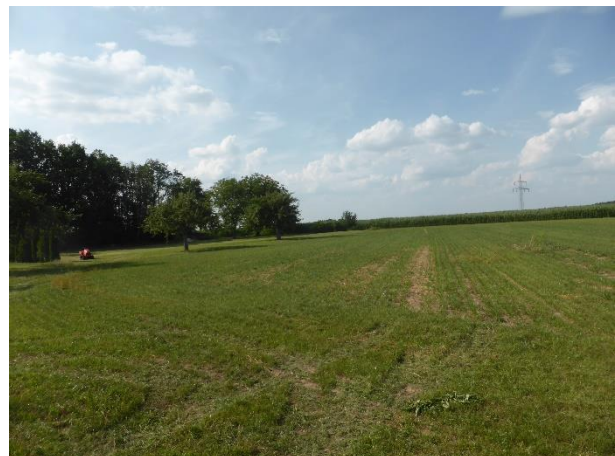
Blick zur Westgrenze

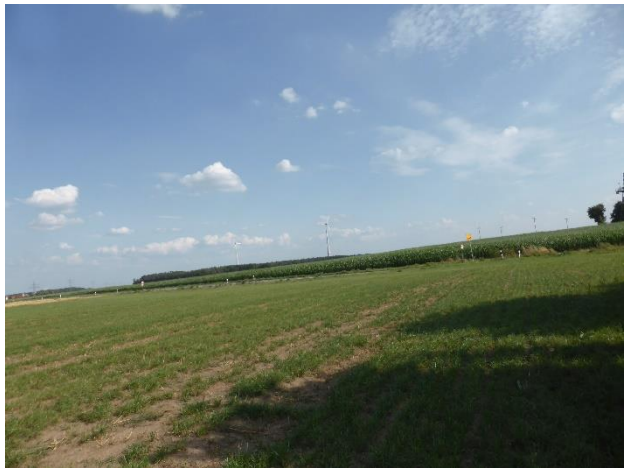
Blick von Norden zur Straße

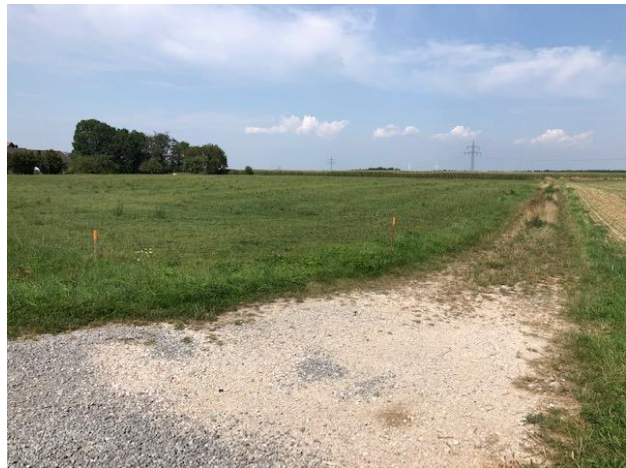
Grenze im Osten, Feldweg mit beidseitigen Grünstreifen (Aufnahme am 28.8.2019)

| <b>V32/1</b> | Feldweg mit Unterbau, Schotterdecke und Grünbewuchs |
